## **INWENTARYZACJA I EKSPERTYZA TECHNICZNA**

**ZABYTKOWEGO KOŚCIOŁA FILIALNEGO P. W. ŚW. MAKSYMILIANA KOLBE  
W RADACZU, WOJEWÓDZTWO ZACHODNIOPOMORSKIE, GMINA SILNOWO  
WPISANEGO DO REJESTRU ZABYTKOW POD NUMEREM 338**

**RADACZ, dz. nr 68, obr. 0100 Radacz, gm. Borne Sulinowo**

Szczecinek, październik 2014 r.

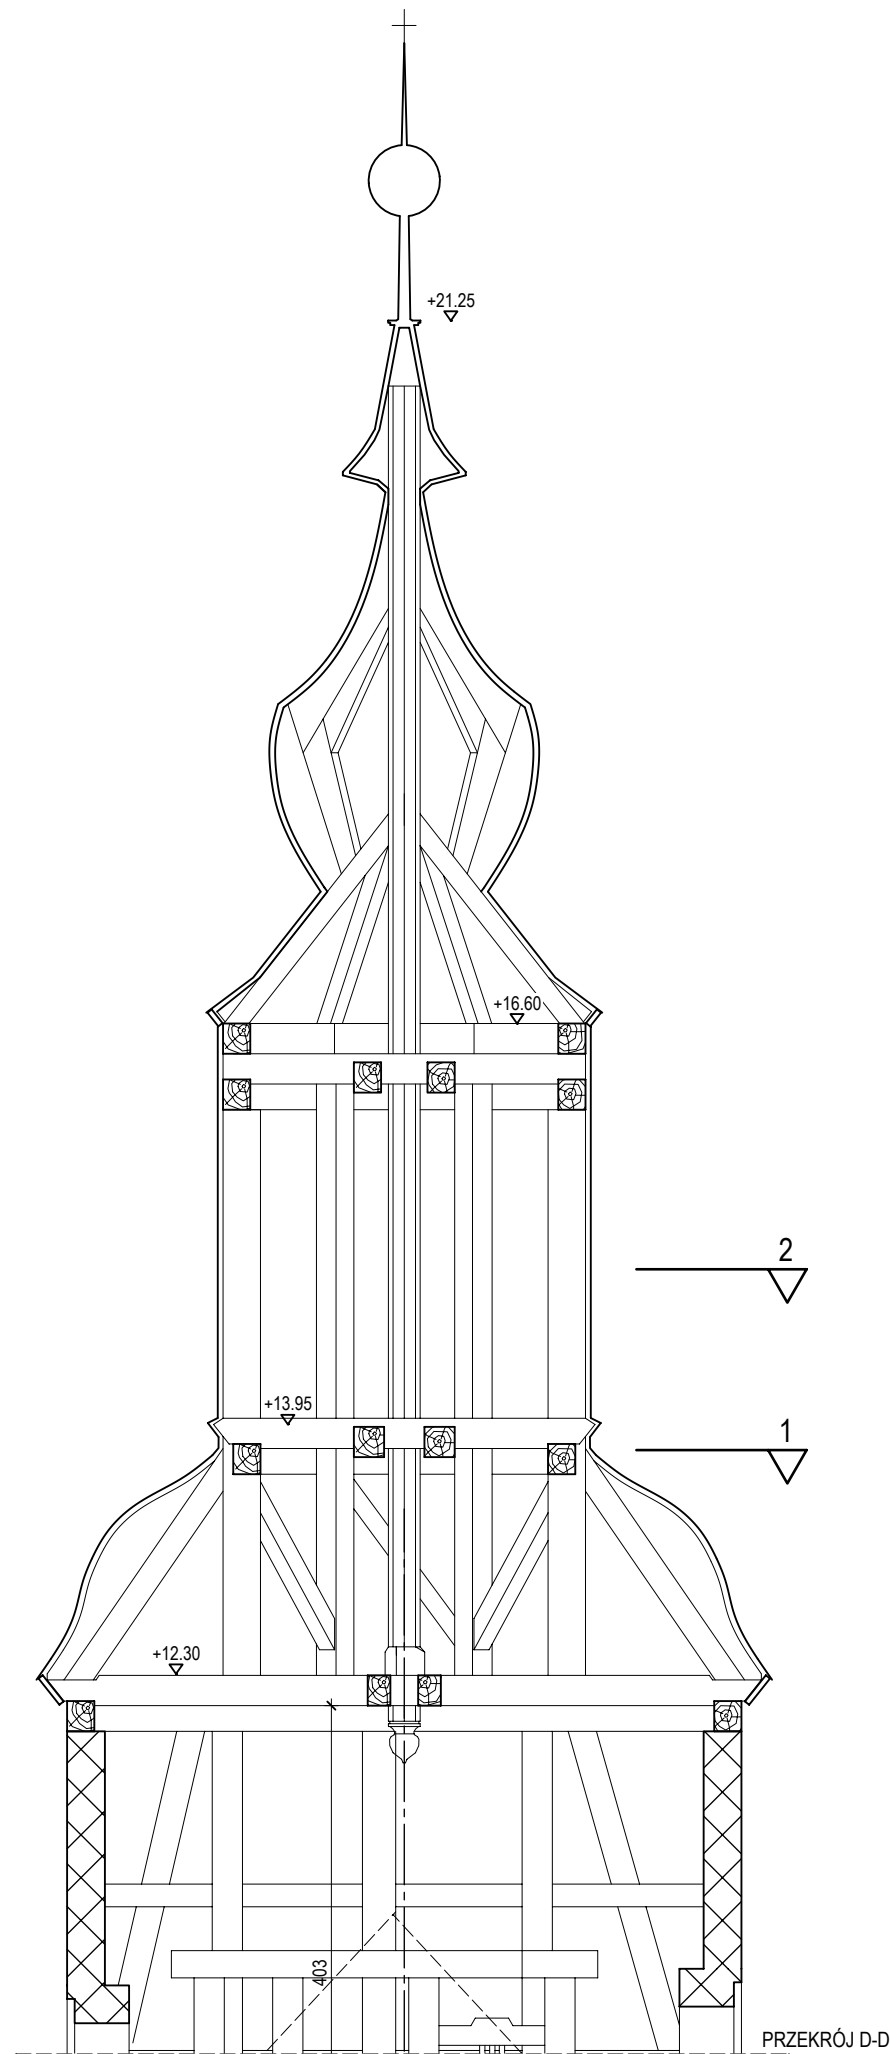
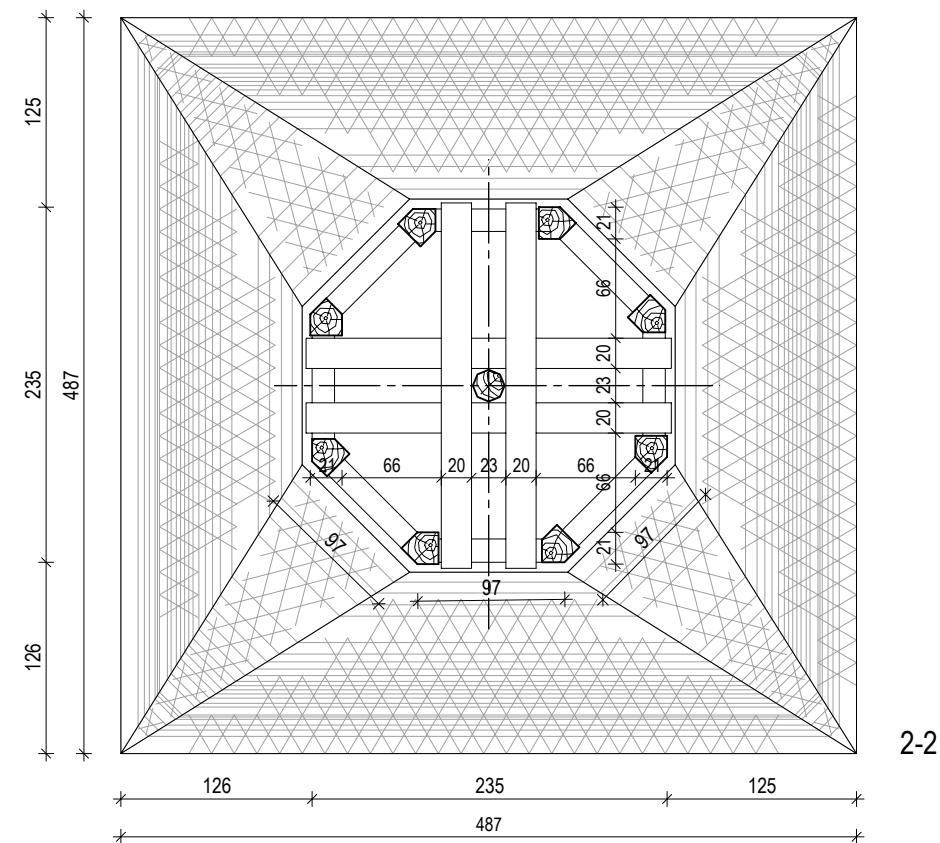
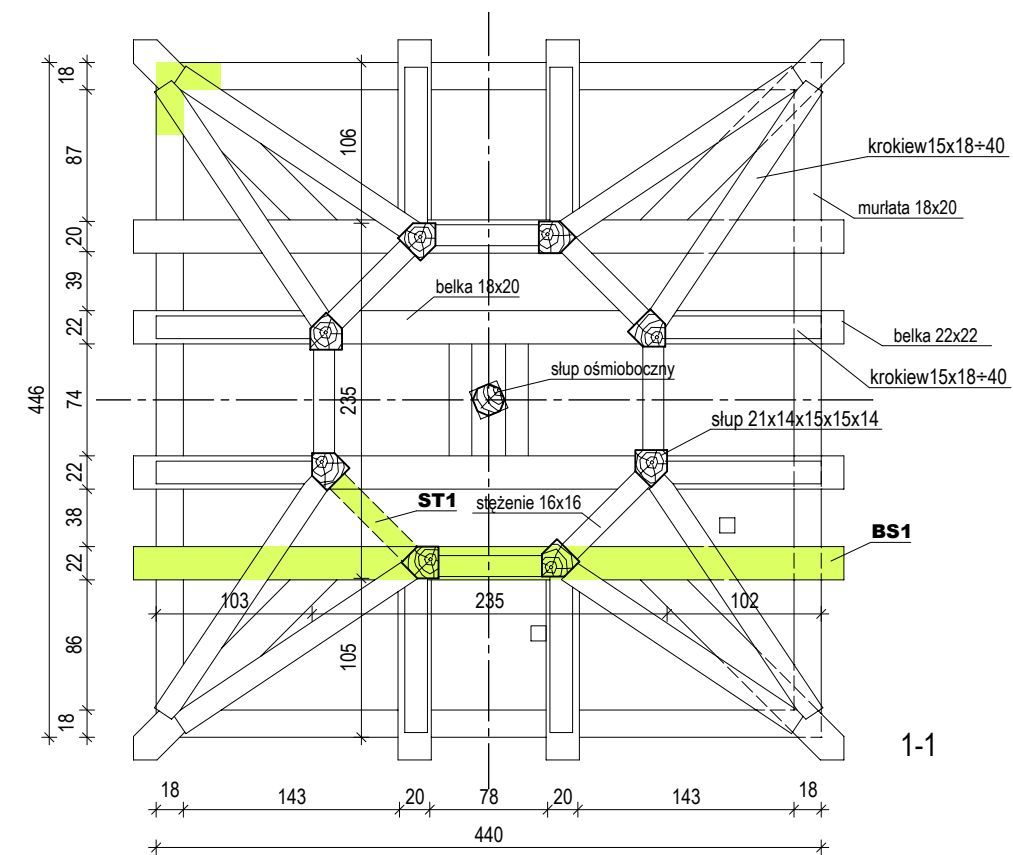
**4.10. Konstrukcja dachu (helmu) wieży drewniana.** Podstawę (podwalinę) konstrukcji wieży stanowi belkowy strop nad 3 poziomem kondygnacyjnym wieży (patrz pkt 4.8. niniejszego opracowania). Pozostałe elementy konstrukcyjne helmu wieży, szczególnie ich końcówki, posiadają ubytki substancji, noszą ślady zawilgoceń, działania grzybów i owadów. W dolnej części konstrukcji helmy brakuje elementu stężającego ST1 (patrz inwentaryzacja). Deskowanie pod pokryciem dachowym miejscami spróchniałe i zawilgocone. Wieża odchyła się od pionu w kierunku północno-zachodnim. Stan techniczny helmu (dachu) wieży – zły.

- 6.7.** Zamontować w podstawie hełmu wieży (strop nad poziomem 3) wzmocnienie zniszczonej belki (oznaczonej nr. BS1 – patrz inwentaryzacja), na której opiera się drewniany słup w celu zahamowania procesu przechylania się wieży w kierunku zachodnim.
